新潟県中越大震災で液状化により 崩壊した刈谷田川堤防の 復旧工事

低環境負荷型高圧噴射攪拌工法を用いた地盤改良工事

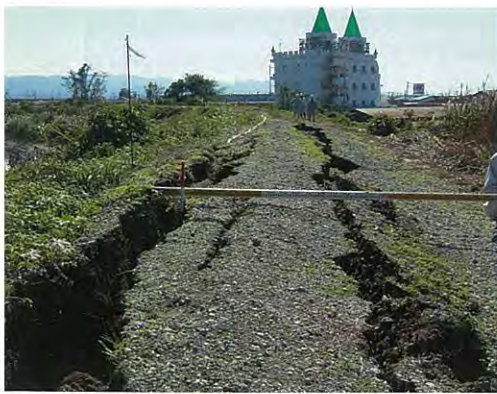
写真-1 堤防天端の亀裂 (左岸:見附市山吉町)

見附市、中之島町でも震度5強の強い揺れが観測された。市街地を貫流する刈谷田川は、「7.13新潟豪雨災害」により堤防が脆弱化している恐れがあったことから、地震発生直後に緊急点検に入った。その結果、国道8号線～上越新幹線の区間（約2km）の堤防天端に深さ1～2mの数条のクラックと段差が生じていること、堤防法面の側方流動により背後の家屋に土砂が押し寄せられていることおよび法尻付近の噴砂現象を確認した（写真-1、2、3、4）。

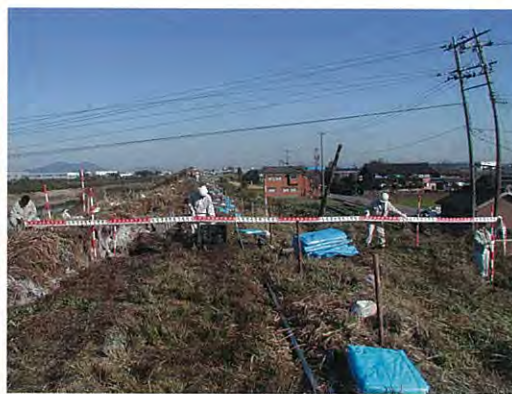
特に、写真-2のコンクリート製電柱の弓なり変状にその側方流動の大きいことが見てとれる。

写真-2 堤防法面の側方流動 (右岸:見附市山吉町)

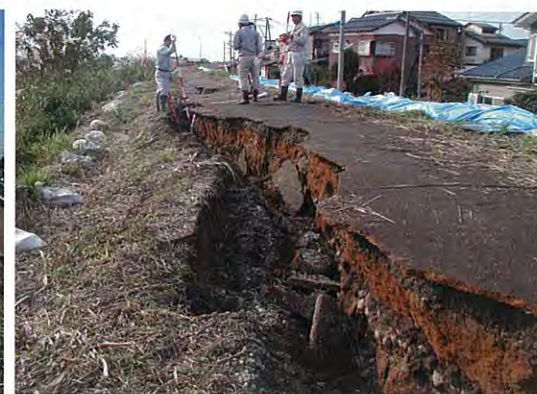
写真-3 崩壊した堤防と近接する家屋

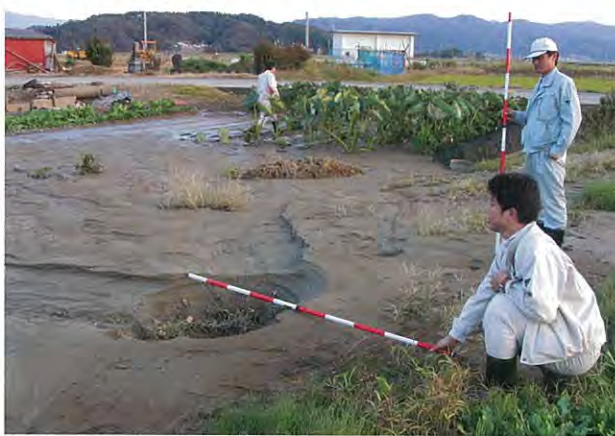
正時代の地形図を用いた検証からも、当該河川全域にわたり旧河道と考えられる堤内地で液状化による噴砂現象が数多く見られた(写真-4)。このうち堤防本体が液状化により損傷した箇所は4箇所、総延長841mにのぼった。

写真-4 堤防法尻付近の噴砂跡

堤防変状箇所は、地下水位が浅く、旧河道位置におおむね一致していることが震災後の調査によって判明した。

旧河道上には、地表部に緩い埋土や砂質土層が分布していた。このことから、液状化により、基礎地盤の変状が発生しているものと考えた。また、明治・大

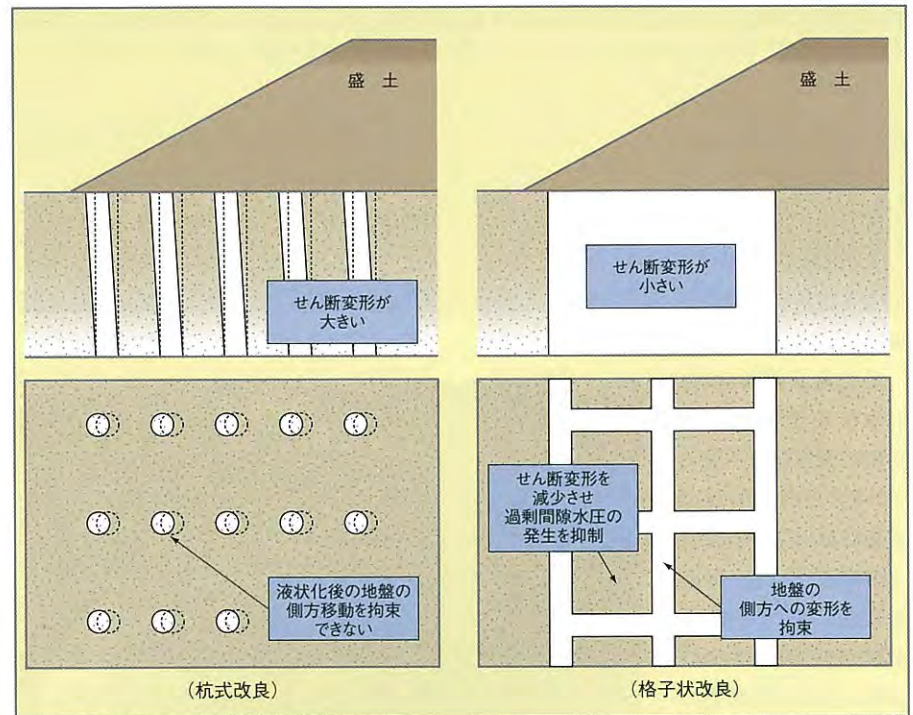
図-2 格子状改良による液状化防止

耐液状化のための格子状改良は、セメント系固化材を用いた地盤改良工法による液状化対象地盤を格子状に囲み、地震時の砂地盤のせん断破壊を防止することにより、耐震性の向上を図る設計仕様である。ラップ接合した改良体で格子状に囲い込んだ改良壁は、液状化した地盤からの動液土圧の進入を防ぐとともに、格子という剛な構造形式がせん断変形を防止することにより格子内が液状化することを防ぐ機能をもつ。

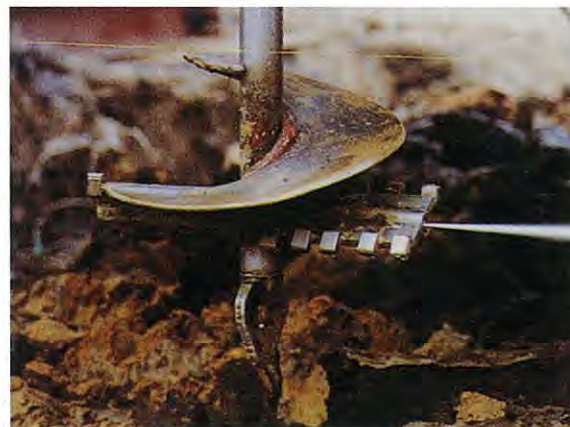
機械排土型噴射モニターは(写真-5)、機械攪拌翼形状の排土機能を持つ噴射攪拌装置で、その直線部に整流域を設けていることから、シャープで強力な切削性

写真-5 機械排土型噴射モニター

能を持つ超高压ジェット噴流を吐出でき、より大きい径の改良体が造成できる工夫がされている。

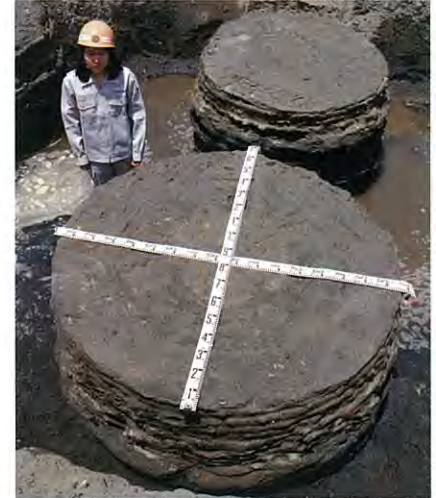
噴射モニターの先端ノズルから水平方向に固化材スラリーを超高压で噴射吐出し、回転引上げ施工で円柱状の改良体を造成する(写真-6)。

写真-6 LDis工法の改良体

直径約 $\phi 3\text{mm}$ の噴射ノズルから $p=30\sim 40\text{MPa}$ で加圧・噴射されるスラリーの吐出速度は、マッハ0.6前後と高速で、きわめて高い切削力を有する。噴流周辺部に発生する負圧域によって、周辺土塊も巻き込み混合攪拌される。同時に、回転に伴い噴射モニターの背面および下部に生じた間隙あるいは負圧部に、これらの切削土とスラリーとの混合物が瞬時に流入・充填される。さらにステップ引上げ機構により、連続引上げと異なり、機械翼が同一位置で繰返し攪拌混合し、高圧噴射攪拌と機械攪拌との複合混合攪拌機構による均一なソイルセメント柱が造成される。

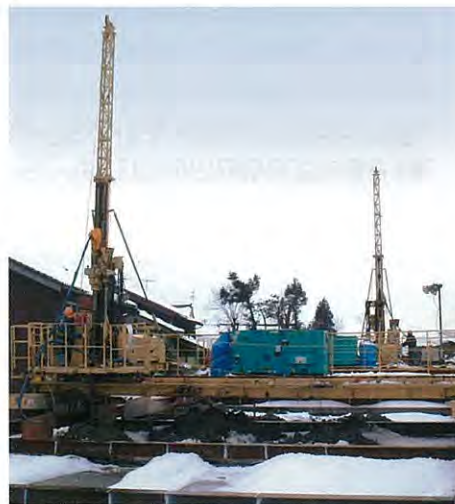
施工現場は、積雪もあり軟弱な地盤条件であったが、レール足場に総重量が10t未満と軽量の台車走行式の施工機(写真-7)を用いているため、安定処理等の前処理を必要とすることなく、低振動・低騒音の施工ができた。

写真-7 台車走行式の移動装置と施工機

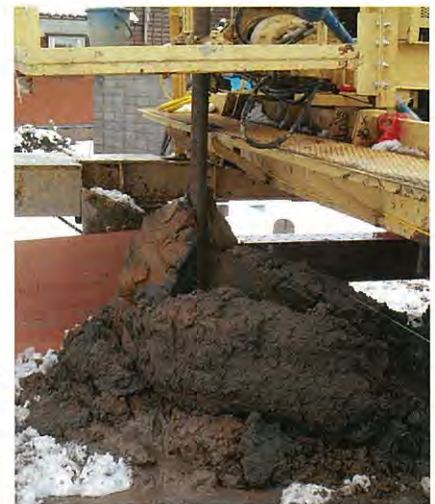
写真-8 排土状況

排出された土は、写真-8に示すように、従来の低変位高圧噴射攪拌工法の排泥水とは異なり、泥水状態ではなく柔らかい原土である。

リトマス試験紙によるアルカリ反応の結果、排出された土はアルカリ反応を示さず中性であった。目視観察でも、注入時に固化材スラリーのリークは観察されなかった。また、排出した土塊を放置しても固化状況が確認されず、固化材の混入はほとんどなかったものと考えられる。

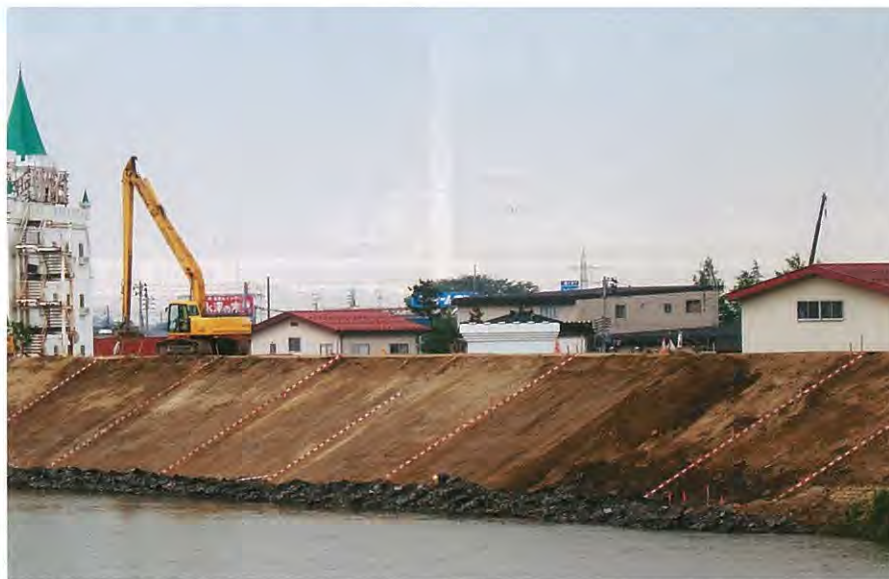
「7.13新潟豪雨災害」の記憶もさめやらぬ時期の地震発生で、住民の刈谷田川の堤防に対する不安は最高潮に達しており、新潟県はその不安を少しでも払拭するため、数回にわたり地元説明会を実施しながら、10月25日から緊急堤防復旧工事と現堤防前面の仮堤防工事を24時間態勢で計画・実施した。現堤防撤去→地盤改良工事→堤防再築堤の間は仮堤防だけになるため、3～4月の融雪期間の出水が懸念されたが、近接施工にかかわらず低変位で低振動・低騒音の低環境負荷型の施工ができ、計画した工事工程どおりの施工により乗り切ることができた。現在、地震災害復旧工事は順調に進み、3月下旬には地盤改良が終了し、4月初旬には築堤が完了した(写真-9)。工事実施にあたっては、「融雪期までに

写真-9 復旧された堤防
